PALAZZO MUNICIPALE
Progetto definitivo/esecutivo
Opere di miglioramento sismico

Titolo documento:
**Relazione tecnico-illustrativa
di progetto**

VIA ROMA 41, VILLONGO (BG)

**PROGETTO DEFINITIVO/ESECUTIVO
OPERE DI MIGLIORAMENTO SISMICO**

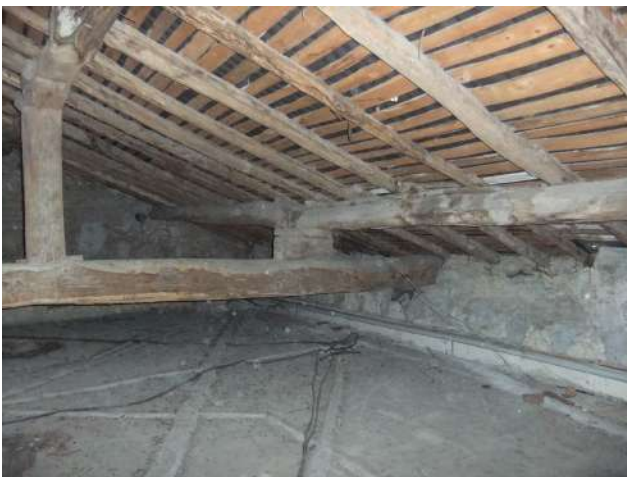
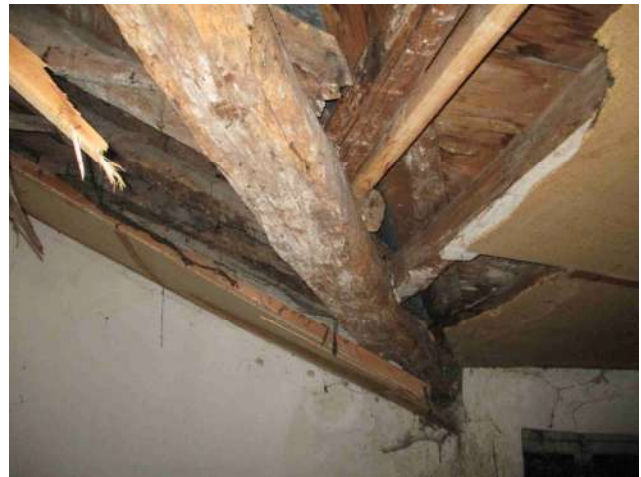
La copertura è completamente in legno, in pessimo stato di conservazione con diverse infiltrazioni e parzialmente controsoffittata anch'essa, il manto è in coppi.

Orditura in legno della copertura

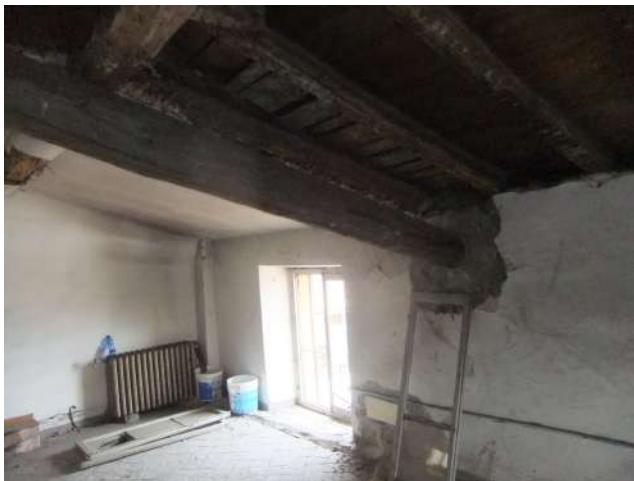
Durante la campagna di indagini non sono stati riscontrati dissesti significativi delle strutture esistenti che possano far pensare ad instabilità anche locali, gli unici danneggiamenti riguardano la copertura in legno dove la maggior parte degli elementi risultano danneggiati e degradati, il deterioramento degli intonaci esterni sui prospetti e la presenza di alcune fessure nelle murature.

Porzione di copertura danneggiata

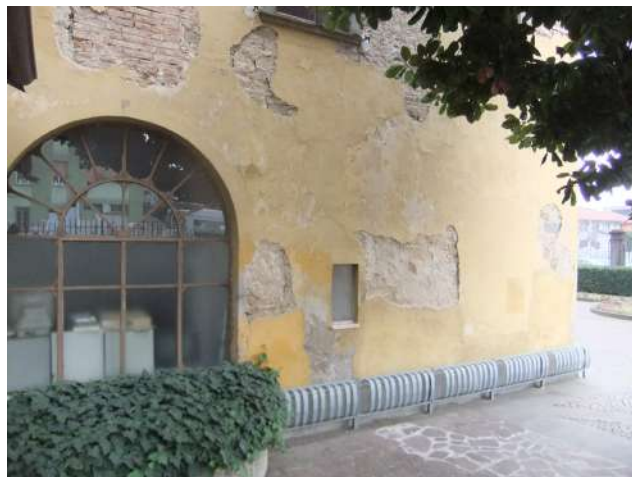
Scrostamento degrado degli intonaci esterni

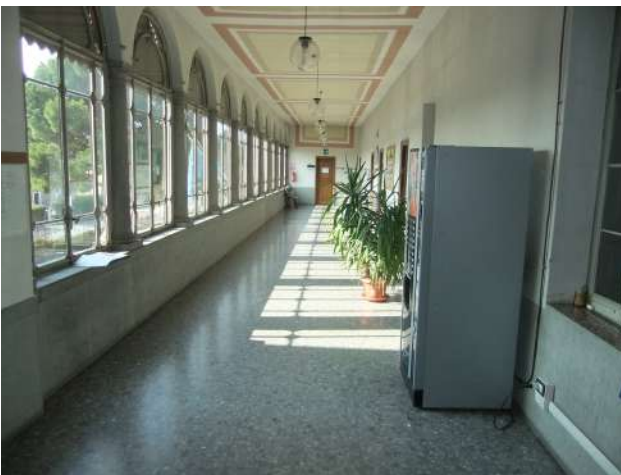
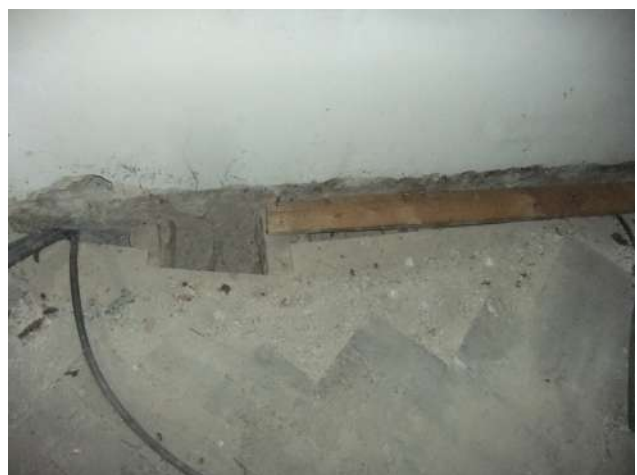
Pavimentazione da smontare del piano primo e sottotetto

La pavimentazione da smontare presente al piano primo è in mattonelle di graniglia di recente posa e non presenta elementi di pregio che ne giustifichino un suo riutilizzo pertanto verranno allontanate dal cantiere. La pavimentazione presente nel sottotetto è in cotto antico e verrà stoccata in cantiere ed eventualmente riutilizzata o accatastata presso il deposito comunale per un suo futuro riutilizzo, in quanto attualmente non è previsto il rifacimento della pavimentazione nel sottotetto.

- Smontaggio della pavimentazione
- Rimozione del sottofondo
- Rimozione degli impianti interferenti secondo le indicazioni dei rispettivi direttori operativi
- Verifica ed eventuale sostituzione di elementi degradati in legno
- Pulizia del supporto

Non è prevista la rimozione dell'assito in legno e dei travetti dei solai, ma dovranno essere verificati i vari elementi lignei e sostituiti se degradati.

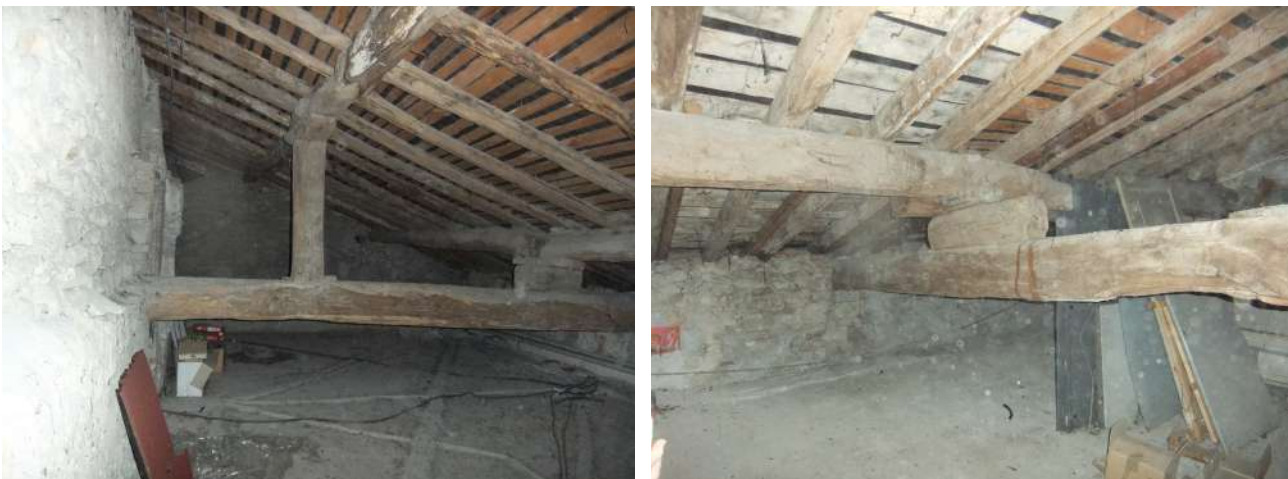
Attualmente il tetto presente risulta essere in pessimo stato di conservazione, nel tempo si sono verificate molte infiltrazioni che hanno portato alla rottura o al degrado per marcescenza di diverse travi in legno ed è anche per tale motivo che la quasi totalità del legname non risulta riutilizzabile.

Orditura in legno della copertura

Successivamente verrà posata l'orditura in legno della copertura compreso il doppio assito incrociato con funzione di piano membranale di falda. Al di sopra del secondo assito, in corrispondenza delle murature portanti, è prevista la posa di un piatto metallico a correre e dei perni passanti che collegano la copertura alle murature sottostanti.

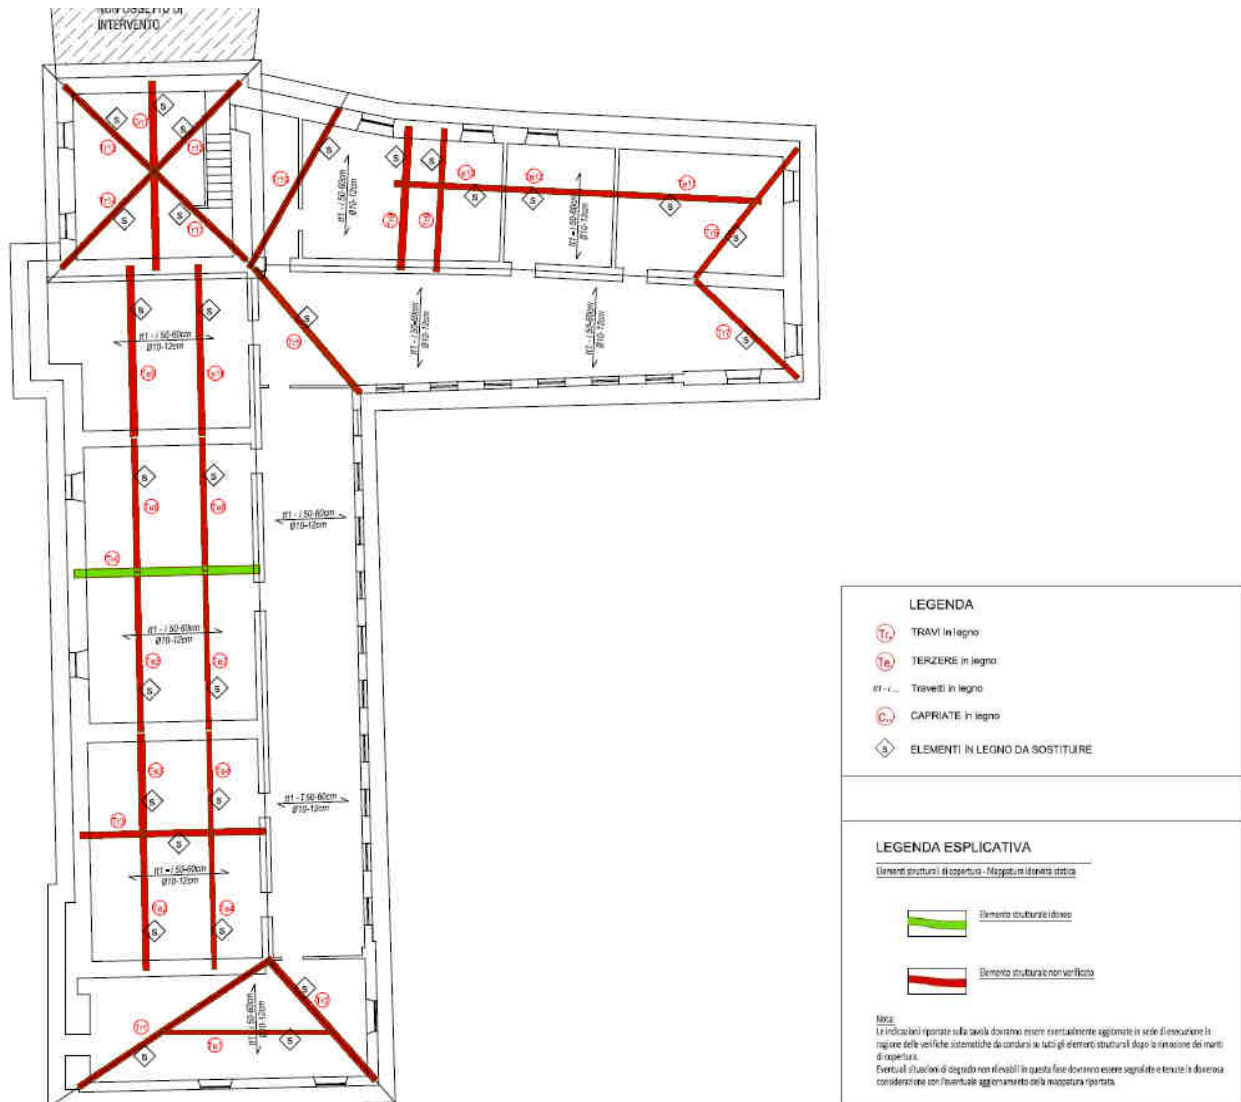
Al fine di verificare la consistenza del legname di copertura è stata effettuata la mappatura con successiva verifica delle travi e dei travetti, dalla quale è emerso che vi è solo una trave riutilizzabile e per la sua messa in opera sono stati previsti degli accorgimenti come la riduzione dei carichi di competenza. Durante lo smontaggio si verificherà se vi saranno ulteriori elementi in legno recuperabili attualmente non visibili.

Mappatura orditura in legno della copertura esistente

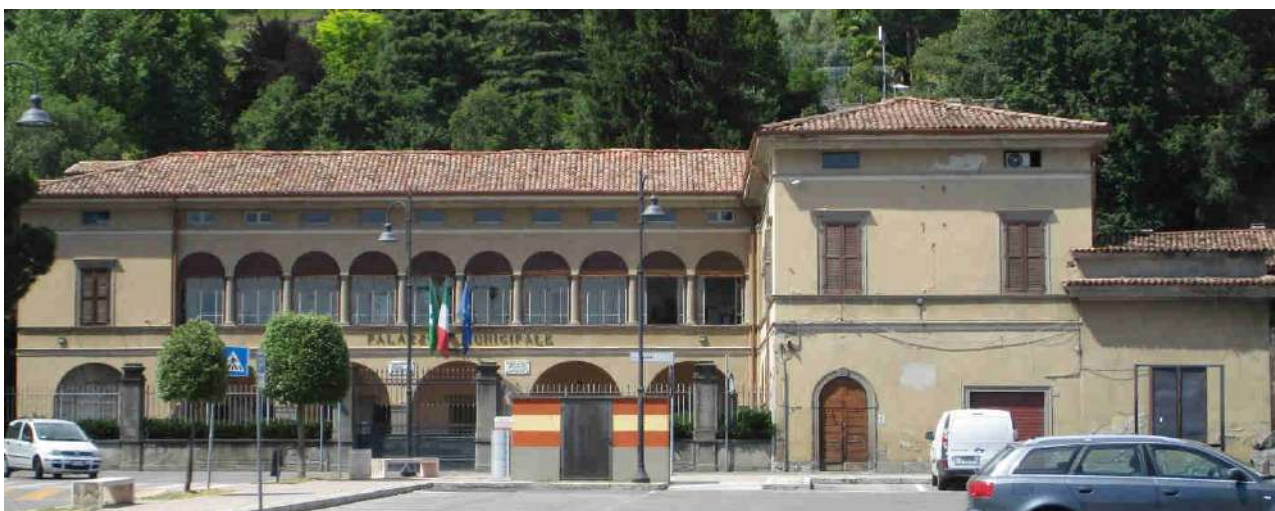
Prospetto sud

Durante le opere effettuate negli anni '60 sui prospetti sud ed ovest è stato applicato un rivestimento plastico che ha purtroppo ulteriormente degradato l'intonaco di calce sottostante, mentre sui restanti prospetti è presente il vecchio intonaco a base calce ancora in buono stato di conservazione.

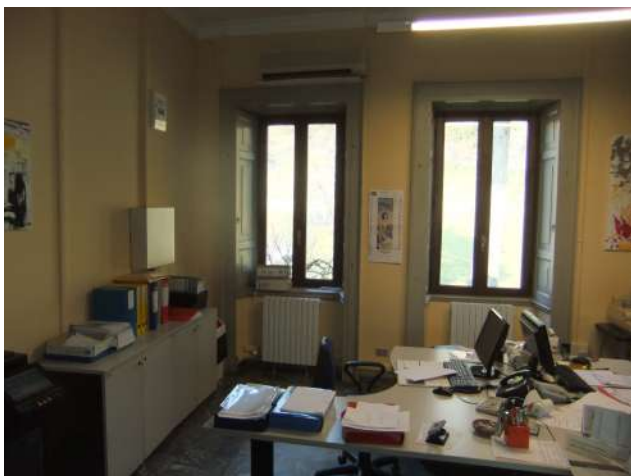
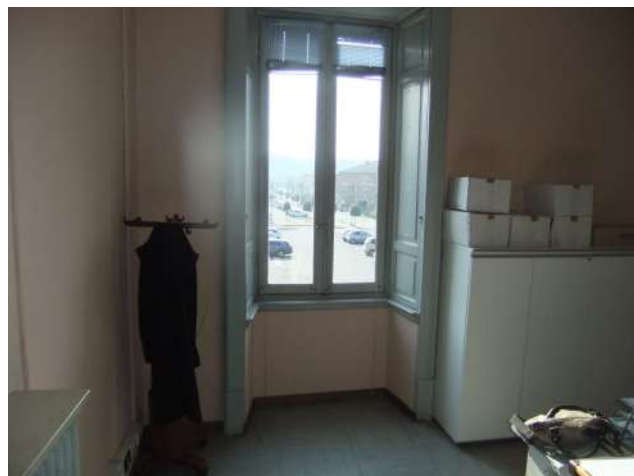
Gli attuali elementi di chiusura trasparenti sono in legno e risultano altamente deteriorati, molti dei quali non possono essere chiusi correttamente in quanto troppo danneggiati.

Finestre esistenti
