Comune di Villongo
Settore Lavori Pubblici

PALAZZO MUNICIPALE
Progetto definitivo/esecutivo
Opere di miglioramento sismico

via Roma n° 41

Titolo documento: Stato di progetto
Prospetti

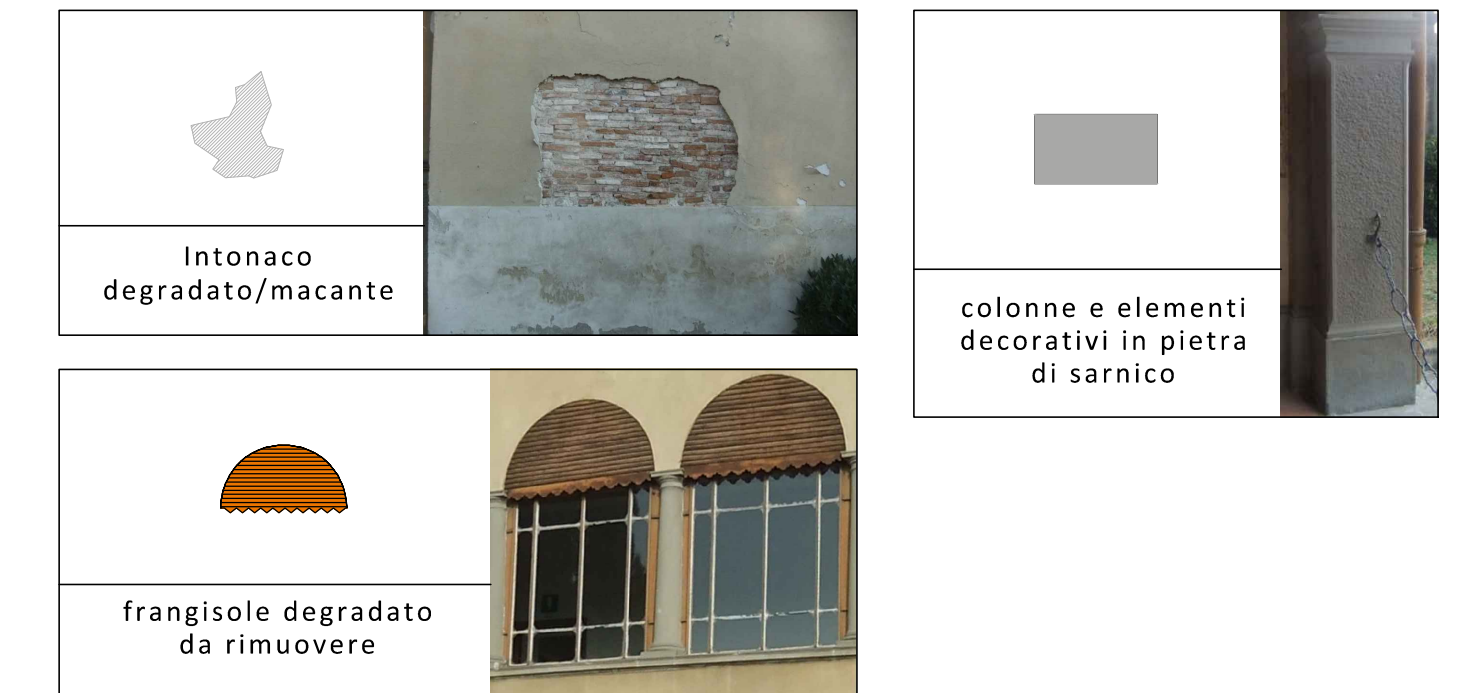
LEGENDA

INTERVENTI DI RESTAURO E RISANAMENTO

Le operazioni previste a livello degli intonaci esterni saranno limitate ad integrazioni localizzate delle lacune dell'intonaco, con intonaco compatibile con quelli esistenti. Si prevedono in specifico:

- preliminare rimozione localizzata di eventuali parti di intonaco in fase di distacco o eccessivamente compromesse;
- pulitura delle superfici da depositi incoerenti con uso di spazzole e/o aspiratori;
- rimozione delle patine biologiche formatesi mediante pulitura e trattamento di disinfezione;
- integrazione localizzata delle lacune con intonaco a base di calce e sabbietta vagliata, additivata con resina;
- rasatura completa dei fronti ovest e sud.

A finitura degli interventi locali di integrazione si prevede un riaccordo cromatico delle superfici mediante tinte a base di calce nei toni esistenti. Non sono previsti interventi che ricomprendano altri elementi di facciata, tipo cornici o altri elementi in pietra, che saranno rimandati ad una fase successiva di interventi.
